## Templo de San Nicolás de Gandía

Rehabilitación

Rehabilitación del Templo de San Nicolás.

## 1. DATOS DE LA OBRA

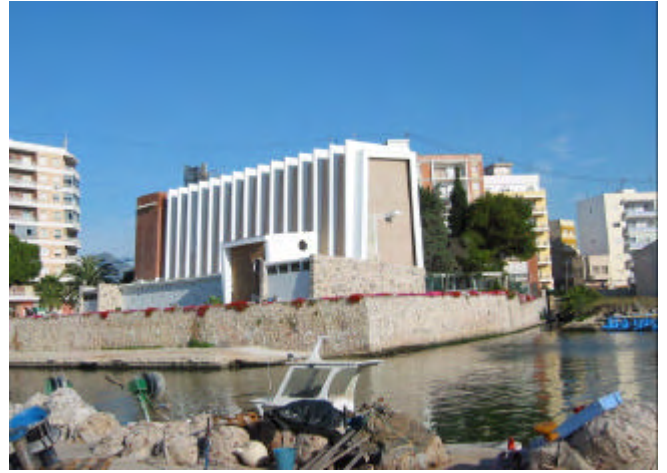
**Foto 1:** Una vista de la iglesia desde el puerto.

La estructura se encuentra, como se ve en la foto 1, al pie del puerto de Gandía y se hallaba afectada de la agresión típica del ambiente marino (elevada humedad ambiental combinada con la presencia de cloruros) manifestándose en forma de oxidación de armaduras del hormigón y daños generalizados.

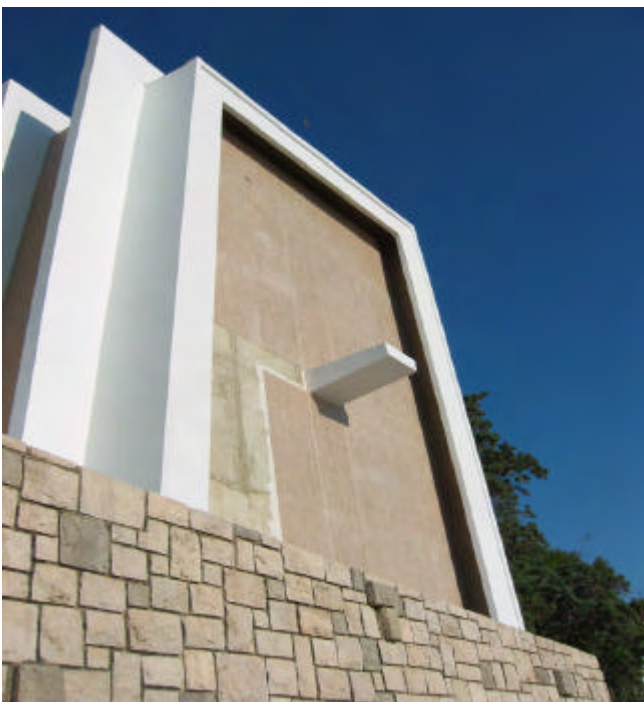
**Foto 2:** Un momento durante la aplicación del revestimiento cerámico con FLEXMORTEL. Puede verse también la parte de la estructura acabada con MASTERSEAL 325E.

Sobre la aplicación realizada se procede a la aplicación de un acabado protector empleando MASTERSEAL 325 de color blanco en algunas zonas y un aplacado cerámico adherido con FLEXMORTEL y rejuntado con FLEXFUGE en otro caso.

La colocación con FLEXMORTEL representa el mayor alto grado de durabilidad y seguridad posible al tratarse de un adhesivo clasificado como C2TE según la norma europea UNE EN 12004. Ello significa que el adhesivo acredita una adherencia mínima de  $1 \text{ N/mm}^2$  en cuatro condiciones especificadas entre las que se encuentra la exposición al calor y a ciclos hielo deshielo.
