## Templo de San Nicolás de Gandía

Rehabilitación

Rehabilitación del Templo de San Nicolás.

## 1. DATOS DE LA OBRA

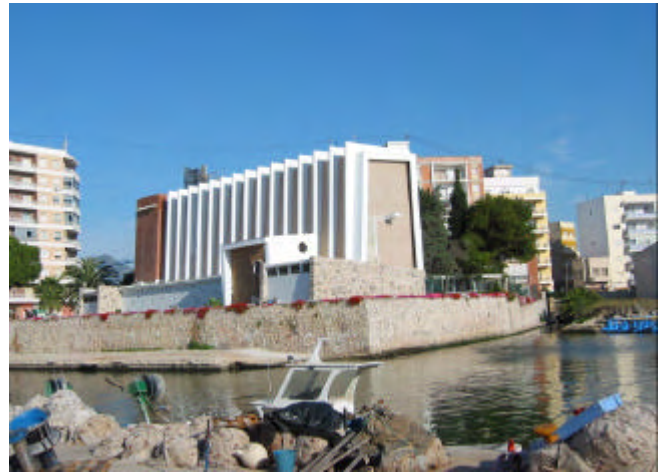
**Foto 1:** Una vista de la iglesia desde el puerto.

La estructura se encuentra, como se ve en la foto 1, al pie del puerto de Gandía y se hallaba afectada de la agresión típica del ambiente marino (elevada humedad ambiental combinada con la presencia de cloruros) manifestándose en forma de oxidación de armaduras del hormigón y daños generalizados.

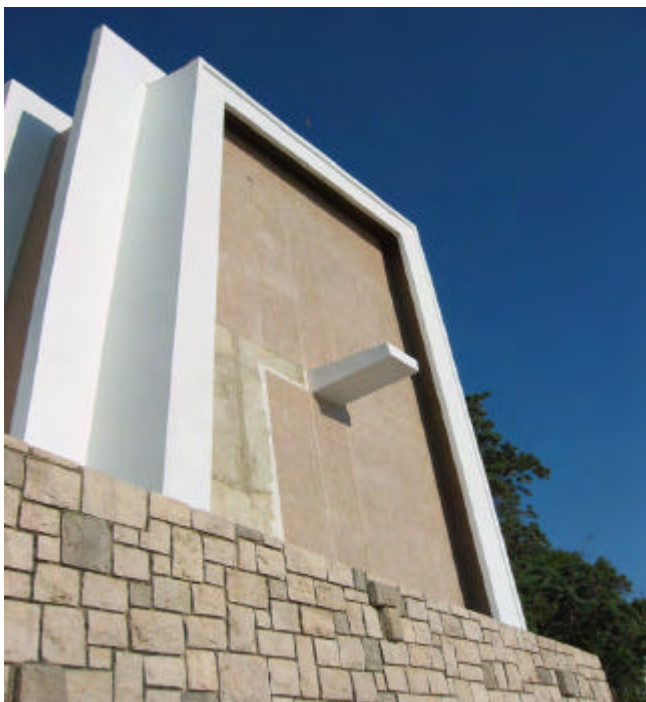
**Foto 2:** Un momento durante la aplicación del revestimiento cerámico con FLEXMORTEL. Puede verse también la parte de la estructura acabada con MASTERSEAL 325E.

Sobre la aplicación realizada se procede a la aplicación de un acabado protector empleando MASTERSEAL 325 de color blanco en algunas zonas y un aplacado cerámico adherido con FLEXMORTEL y rejuntado con FLEXFUGE en otro caso.

Por otro lado la colocación de un revestimiento cerámico es una solución de gran belleza estética a la vez que de una gran idoneidad técnica puesto que la cerámica empleada presenta una superficie vista impermeable que se combina con un rejunteo igualmente impermeable además de deformable con FLEXFUGE.

La colocación con FLEXMORTEL representa el mayor alto grado de durabilidad y seguridad posible al tratarse de un adhesivo clasificado como C2TE según la norma europea UNE EN 12004. Ello significa que el adhesivo acredita una adherencia mínima de  $1 \text{ N/mm}^2$  en cuatro condiciones especificadas entre las que se encuentra la exposición al calor y a ciclos hielo deshielo.

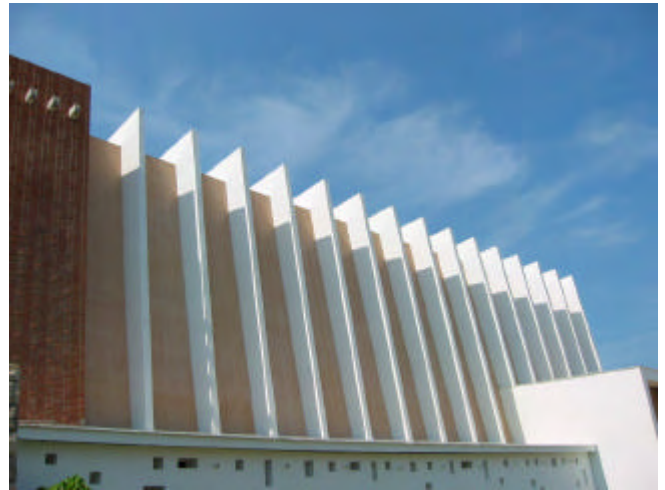
**Foto 3:** Una vista del lateral de la iglesia acabada con cerámica adherida con FLEXMORTEL. Puede verse también la zona acabada con MASTERSEAL 325E.

El MASTERSEAL 325 es un revestimiento monocomponente de base acrílica tiene como principales prestaciones la impermeabilidad al agua de lluvia así como una muy elevada impermeabilidad al anhídrido carbónico mientras que permite la natural transpiración de la estructura al ser permeable al vapor de agua.
